FRATURA DINAMICA E ESTILHAÇAMENTO: UM ESTUDO METALURGICO
Marc André Meyers⁽¹⁾, Shing Hoa Wang⁽²⁾, e Karen Couch⁽³⁾

RESUMO

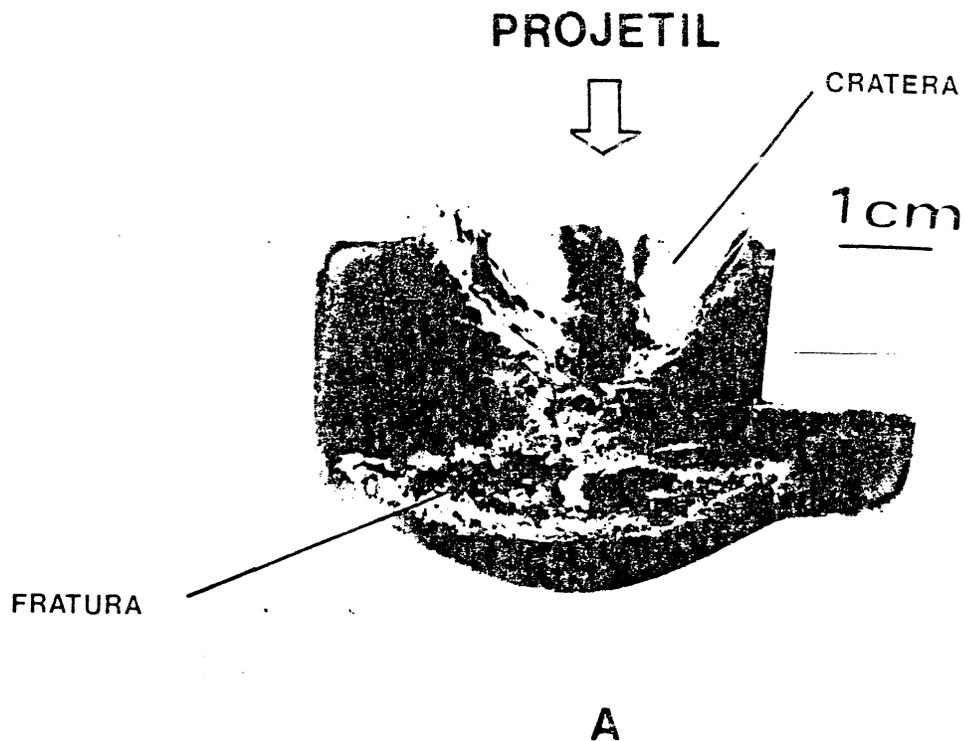
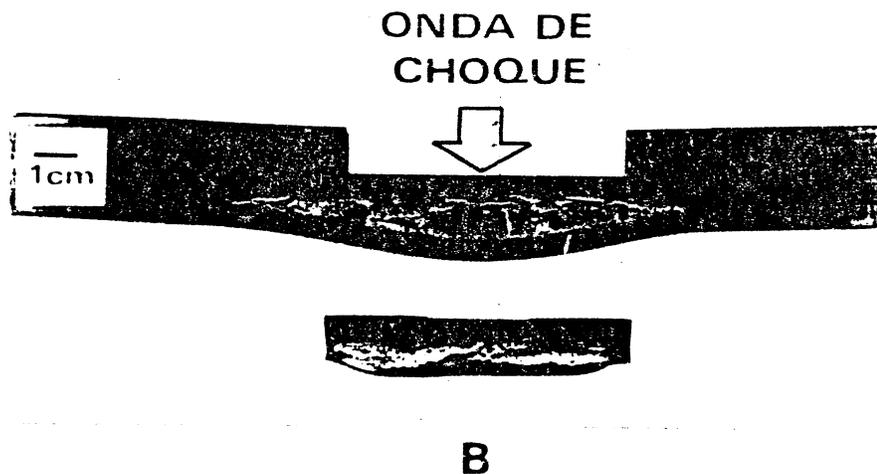
Figura 1. (a) Estilhaçamento incipiente produzido pelo impacto de projétil esférico contra placa de ferro ARMCO (especime cortesia de D.A. Shockey, Stanford Research Institute).
 (b) Estilhaçamento produzido por impacto de projétil plano contra placas de aço AISI 1020 e níquel.

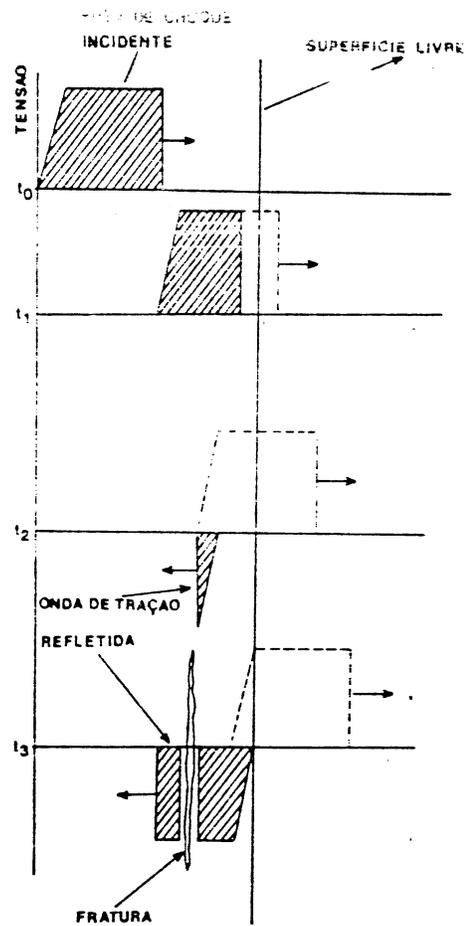
Figura 2. Sequencia mostrando a reflexão de onda de choque levando a formação de onda de tração e estilhaçamento.

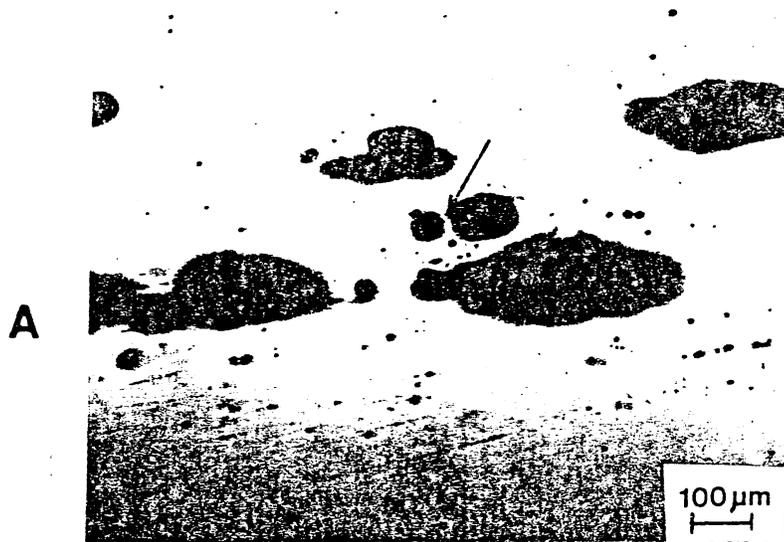
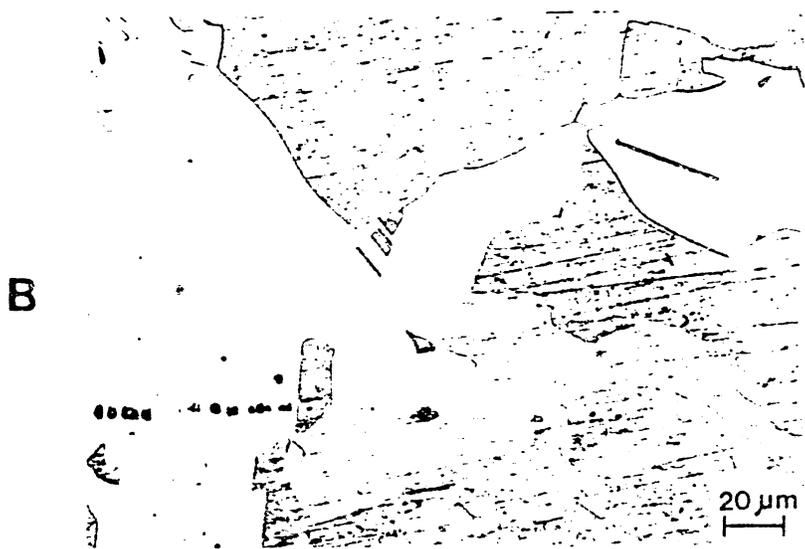
Figura 4. Fratura incipiente em níquel.

(a) Seção polida mostrando vazios nos estagios de coalescimento e crescimento.

(b) Seção após ataque químico, mostrando nucleação preferencial em um grão.

Os diversos estagios do cenario descrito por Curran e colaboradores [17] para a formaçãõ da fratura em metais ducteis encontra-se na Figura 4(a). Tem-se, primeiro, a formaçãõ do nucleo; não se sabe como este nucleo é formado. Em seguida, os poros crescem; notam-se na Fig. 4(a) poros em diversos estagios de crescimento. O terceiro estagio é o de coalescimento, quando os poros alcançam certo diametro. Na junçãõ de dois poros ocorre a deformaçãõ plastica e estricçãõ do material (ver seta). Grupos de poros que se agruparam por coalescimento formam um macroporo, que por sua vez cresce até que coalesca com outro(s) macroporo(s). Após ataque quimico notou-se, algumas vezes, que a formaçãõ de poros era favorecida em um grãõ (Fig. 4(b)). Isto pode ser devido a dois fatores; (a) a nucleaçãõ é mais facil em certas orientações cristalograficas ou (b) as ondas de tensãõ tem amplitude maior em certas orientações. Nao é possivel, baseado nos resultados obtidos, decidir entre a duas hipoteses acima.

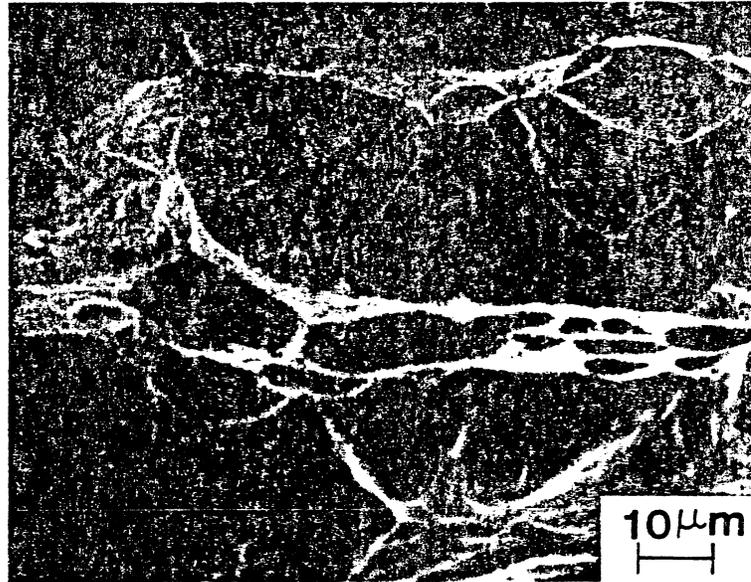
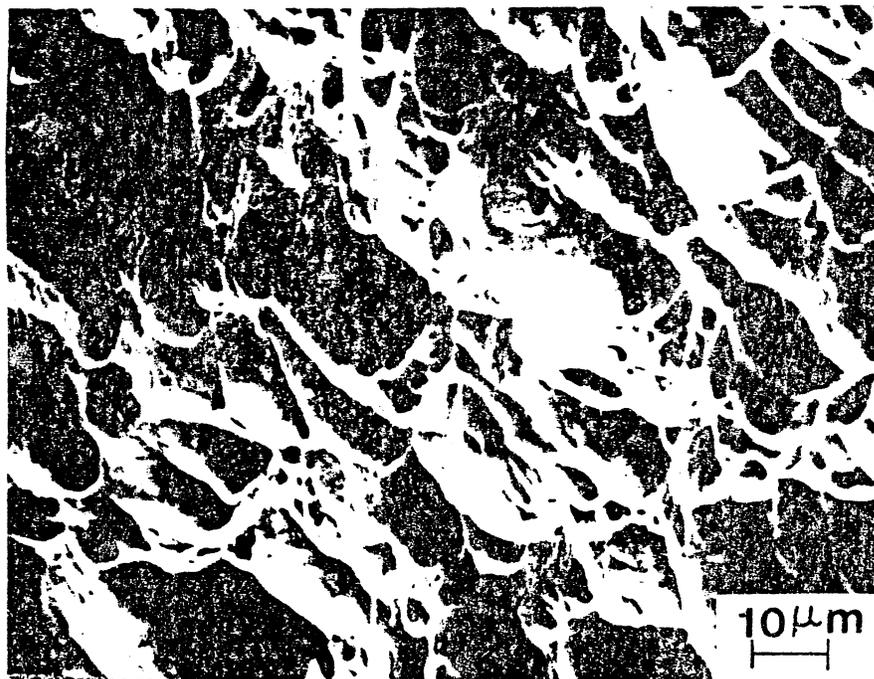
Figura 5. Morfologia da fratura em níquel (MEV).

(a) Fratura por estilhaçamento

(b) Fratura quasi-estática

A observaçãõ da superficie de fratura por microscopia eletrônica de varredura revelou as covas (dimples) características da ductilidade. Notam-se tambem na Fig. 5(a), em linha horizontal passando pelo centro, uma serie de vazios, que

correspondem às linhas de poros da Fig. 4. A Figura 5(b) mostra a superfície de fratura do mesmo material após fratura quasi-estática. O procedimento está indicado na seção 2. Note-se que o níquel estava na condição chocada tal qual na fratura por estilhaçamento. As reentrâncias são mais profundas na Fig. 5(b) que na Fig. 5(a); isto indica que o material exibe maior ductilidade quando deformado a baixas taxas de deformação.

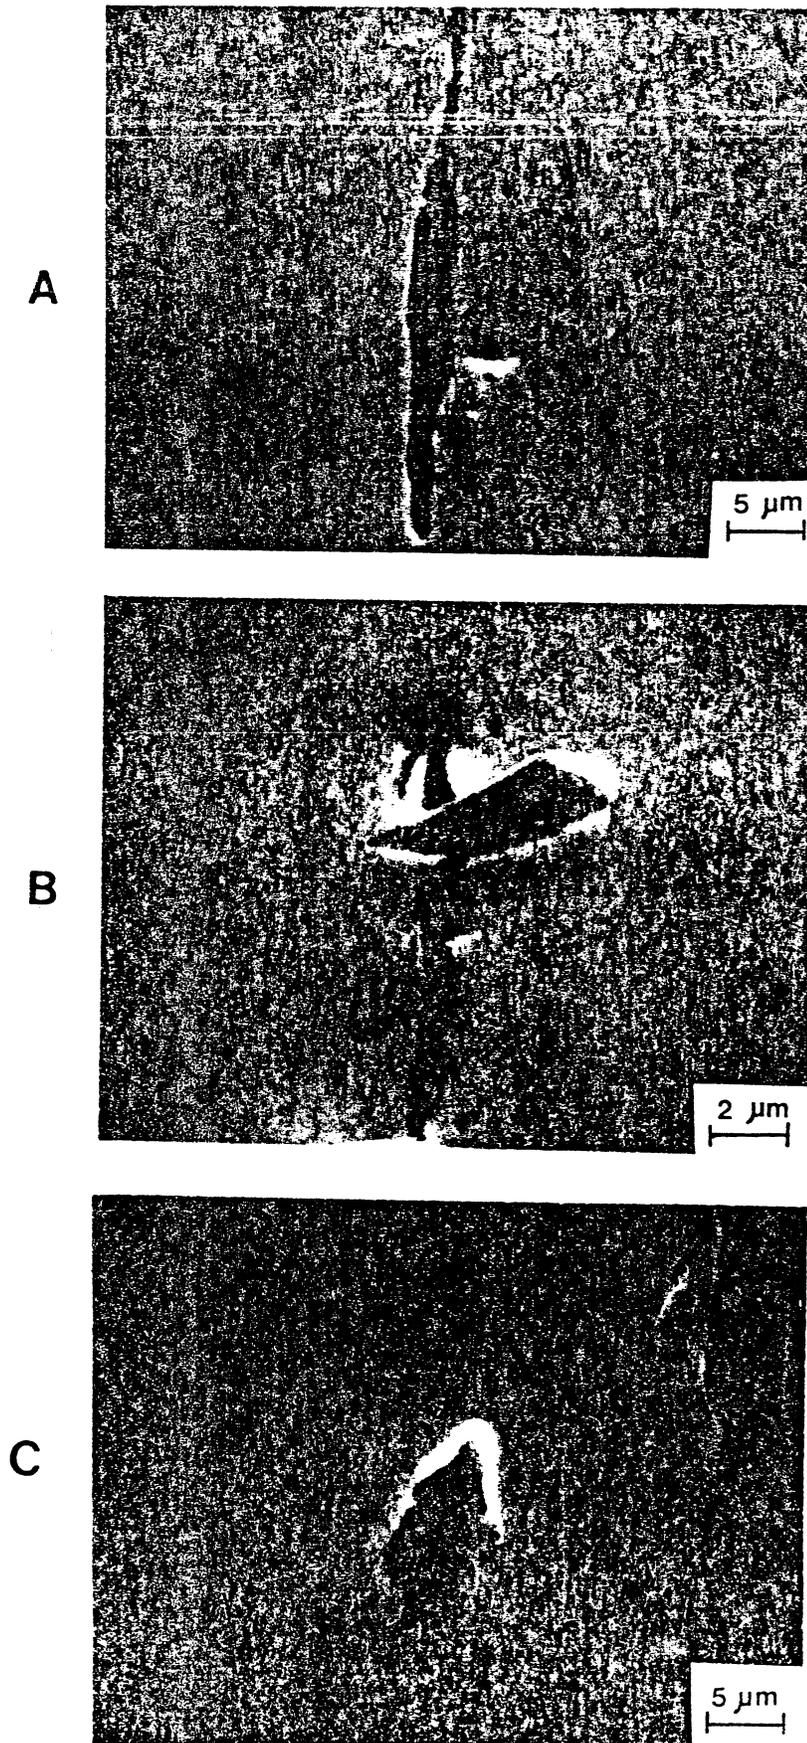
Figura 7. Tres sitios de iniciación de fratura dinamica em aço AISI 1020 (MEV)
 (a) Particula de MnS
 (b) Particula com elevada concentração de Si.

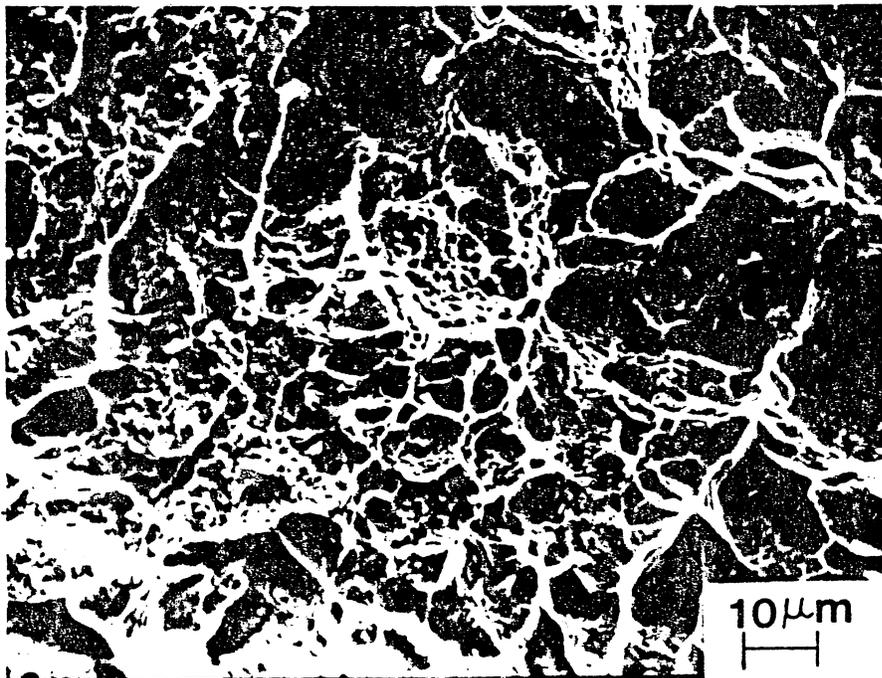
Figura 9. Morfologia da fratura em aço AISI 1020 (MEV)
(a) Fratura por estilhaçamento
(b) Fratura quasi-estatica

o padrão característico de rio, necessário quando uma trinca plana propagando-se em um plano preferencial de clivagem se transfere para outro grão [18]. A Fig. 9(a) mostra região típica. A fratura por clivagem, característica da região de fratura frágil, não é observada quando o mesmo aço é fraturado a uma taxa de deformação de 10^{-3}s^{-1} . A Fig. 9(b) mostra a morfologia de cavidades arredondadas característica de fratura dúctil, obtida para o ensaio quasi-estático. A diferença é dramática e semelhante à observada quando ocorre a transição dúctil-frágil quando a temperatura do ensaio é abaixada além de um valor crítico. Assim, o abaixamento de temperatura e a elevação da taxa de deformação tem efeitos análogos. Sob um ponto de vista fundamental, a transição dúctil-frágil não é ainda bem compreendida. No entanto, sabe-se que esta é conectada ao efeito da temperatura e taxa de deformação sobre a tensão de fricção de discordâncias em metais cúbicos de corpo centrado. Sabe-se que o limite de escoamento e a dificuldade de deslizamento das discordâncias aumentam dramaticamente com o abaixamento de temperatura para os metais cúbicos de corpo centrado. Este fato tem, obviamente, importância muito grande sobre o desenvolvimento de região de deformação plástica na ponta da trinca. Caso a mobilidade das discordâncias permita o desenvolvimento de região plástica com o consequente embotamento da cabeça da trinca, resultaria fratura dúctil. Caso não, a ponta da trinca permanece fina, e a fratura se propaga por clivagem. Recentemente, Weertman [19] propôs uma teoria estabelecendo um critério para fratura frágil: quando a razão entre a tensão teórica de tração e a tensão teórica cisalhante é maior que sete, há o embotamento da ponta da trinca. De um modo qualitativo, pode-se explicar a transição para fratura frágil a altas taxas de deformação, no caso em estudo, como devida à grande dificuldade de mover discordâncias a altas velocidades no ferro. Sabe-se que o limite de escoamento mostra grande dependência da taxa de deformação em ferro, o que indica que o movimento das discordâncias a altas velocidades requer tensões aplicadas elevadas.
